建设单位	滨州医学院附属医院
------	-----------

工程名称	滨州医学院附属医院新建应急医疗综合楼及院区提升改造项目
------	-----------------------------

专 业	建筑
-----	----

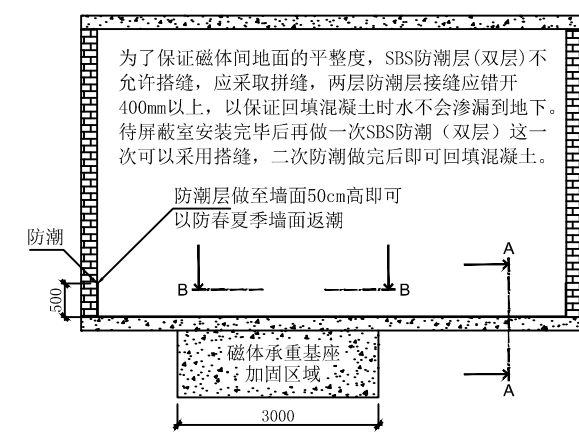
无论储油柜在一层或在上层，SBS防潮都有做，因为SBS材料不但有良好的防水作用，同时其绝缘效果非常不错。只要按照要求铺设了SBS防潮，就算日后各种原因导致绝缘体间进水，其绝缘效果仍然不会下降。

如果储油柜没有做SBS防潮，一旦绝缘体间不慎进水，柜底就会产生绝缘效果，从而导致设备质量受到严重影响。在遭到雷暴天气，设备的安全性也会受到威胁。

在做SBS防潮时一定要在厂家的监督之下进行，因为SBS防潮必须是热熔粘结，而且一定要满粘，有些施工人员贪图速度只铺两端的边缘，使防水效果大打折扣甚至无效，所以必须给予重视。
